Manuel Service Technique

Information Technique Produit

N° de dossier: 2020252/11

Perte de puissance ou puissance moteur disponible avec retard - A3,

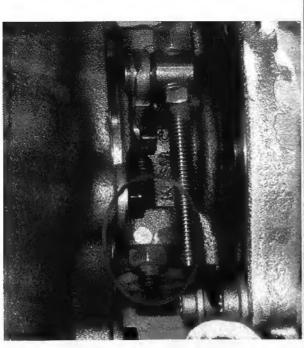
- Si le goujon à contre-écrou est manquant, l'enregistrement "P256300 Transmetteur de position de l'actionneur de pression de suralimentation, signal non plausible" peut être consigné dans la mémoire du calculateur moteur.
- Comme, dans ce cas, la pression de suralimentation n'est pratiquement pas établie dans un premier temps, le couple moteur requis pour démarrer n'est pas disponible puis arrive de manière brutale. Sur les véhicules équipés de BV DSG, on peut avoir l'impression que la transmission de couple se produit très tardivement et avec à-coups.
- Vérifier, sans rien déposer (contrôle visuel), la présence du goujon sur le turbocompresseur

Contre-écrou disponible.

Si le goujon et/ou contre-écrou est/sont manquant(s), remplacer le turbocompresseur.

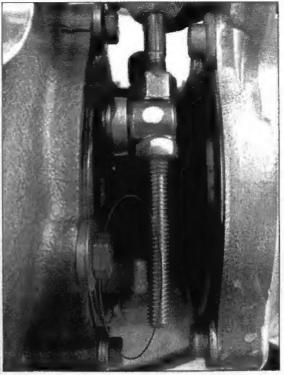
Goujon et contre écrou manquants.
